ENTRE A COR DO NEOCLÁSSICO E A LUZ DO BARROCO: REVELAÇÕES A PARTIR DO RESTAURO NA PINTURA DA NAVE DA IGREJA DA VENERÁVEL ORDEM TERCEIRA DE SÃO DOMINGOS DE GUSMÃO DE SALVADOR, ESTUDO DE CASO SOBRE SUA RESTAURAÇÃO E AUTORIA(S).

Mônica Farias Menezes Vicente¹ e Júlio Cesar Garrido Maia²

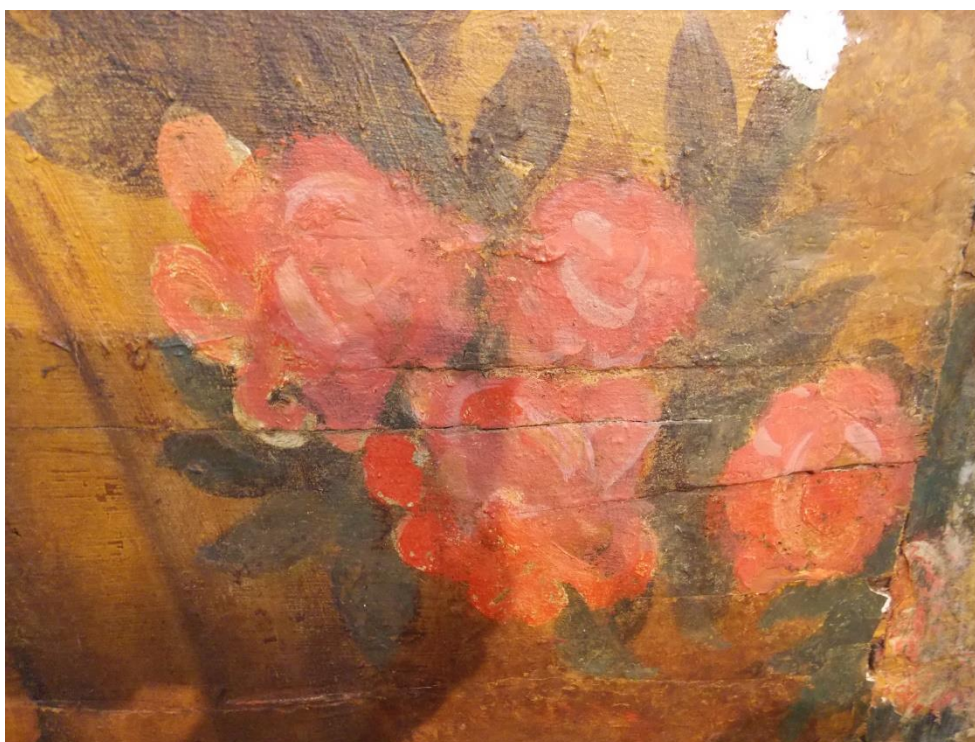
Figura 1 – José Joaquim da Rocha (e Escola). **Flores antes do restauro – empastamento, ausência de suavidade e volumetria.** Salvador, Bahia. Acervo da autora - fotografia digital, 2014.

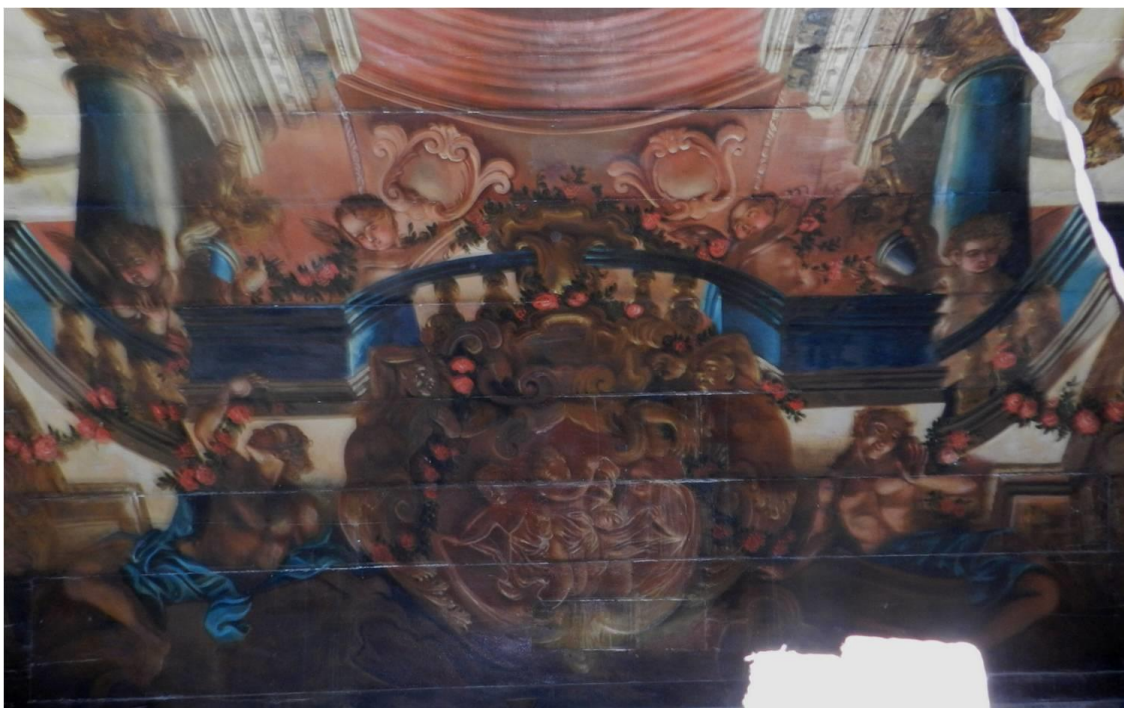
Figura 2 – José Joaquim da Rocha (e Escola). **Área de Côro antes do restauro – área de maior perda e escurecimento.** Salvador, Bahia. Acervo da autora - fotografia digital, 2014.

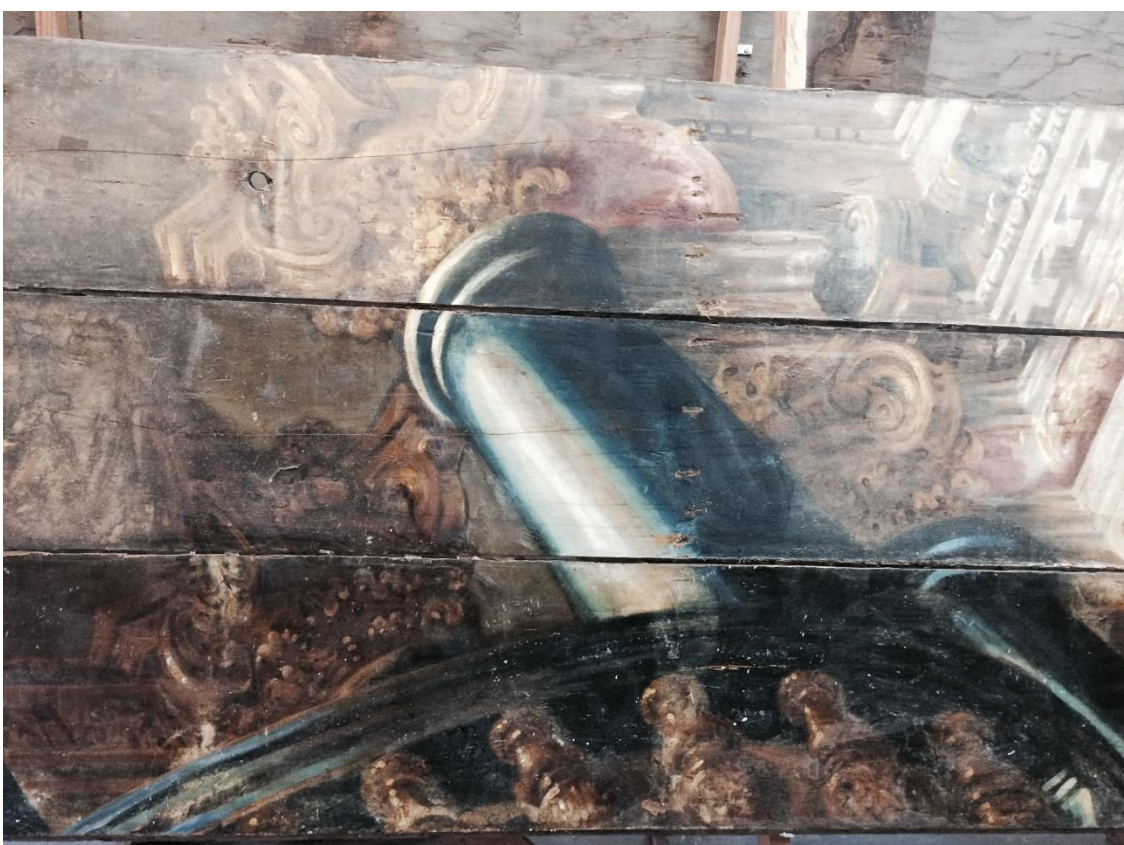
No segundo nível é que se estabelece o levante da pintura, e é nele que parecia estar a maior intervenção de repintura, visto que o azul presente saltava os olhos e escondia a volumetria das colunas arredondadas, apresentando, em alguns lugares, distorções de continuidade. Para tentar dar volume a estas colunas percebeu-se, ainda, a inserção de cores mais claras, esbranquiçadas, empastadas nas laterais de cada uma [Figs. 03]. Os capitéis coríntios que as arrematam apresentavam empastamento de tinta que lhes tiravam, em alguns locais, a volumetria, fazendo com que perdessem o efeito da dança barroca-rococó das volutas e folhagens. Algumas colunas retas estavam escondidas, principalmente as pequenas, porque a repintura passava por cima. Neste nível também foi identificado a maior velação decorativa relativa aos festões floridos segurados pelas cariátides; eles estavam por baixo de camadas de tinta situadas linearmente na parte inferior da platibanda que arranca para o nível 3 [Fig. 04a e 04b]. Com esse ocultamento, observou-se que a anatomia dos braços das cariátides estava incorreta. Ainda havia colunatas lateralizadas aos balcões que na sua originalidade parecia possuir pintura escaiolada de melhor qualidade, pois o que se observava sobre esta é uma tentativa incoerente, grosseira e sem luminosidade. Também os anjos não apresentavam fisionomia serena, angelicais e infantis, devido aos empastamentos que tinham em seus rostos - os anjos representam um dos marcos indiciário em uma pintura de forro [Fig. 05]. Algumas cartelas e emblemas ocultavam seu sentido e sua simbologia, sendo estas fulcrais para a leitura da mensagem oculta em toda a cenografia pintada. Na pintura de tetos em perspectiva, é comum neste nível a presença da *scamotagem* -

Figura 3 – José Joaquim da Rocha (e Escola). **Coluna antes do restauro – repintura em azul e uso do branco para iluminar, ausência de volumetria e fluidez cromática.** Salvador, Bahia. Acervo da autora - fotografia digital, 2014.

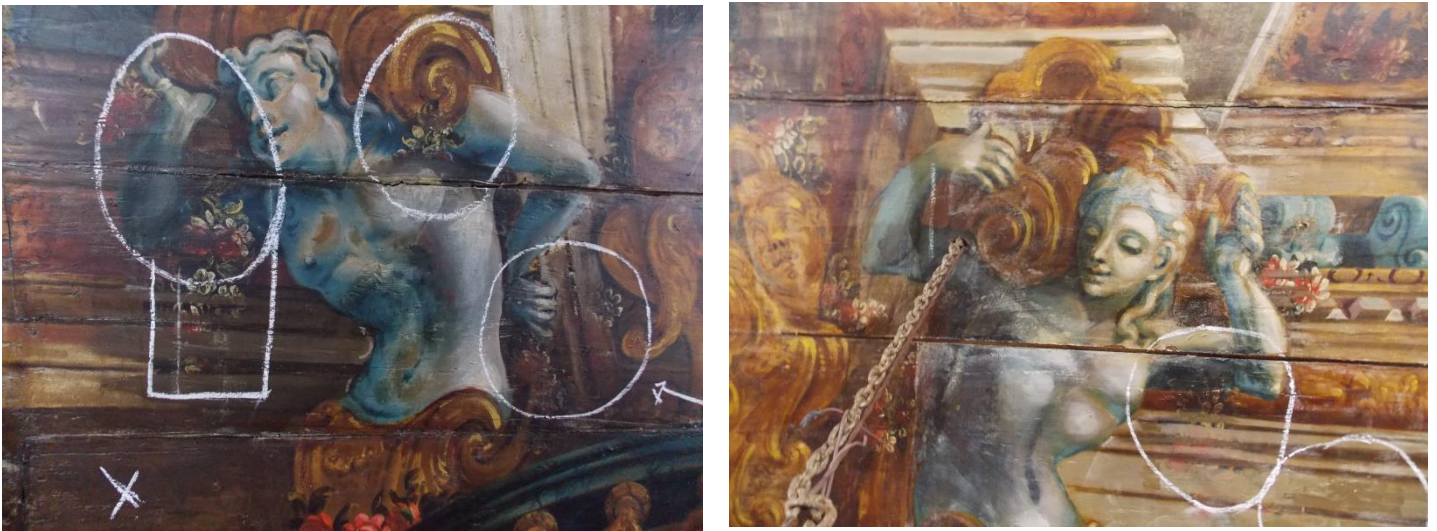
Figura 4a e 4b – José Joaquim da Rocha (e Escola). **Festões floridos ocultos pela repintura.** Salvador, Bahia. Acervo da autora - fotografia digital, 2014.

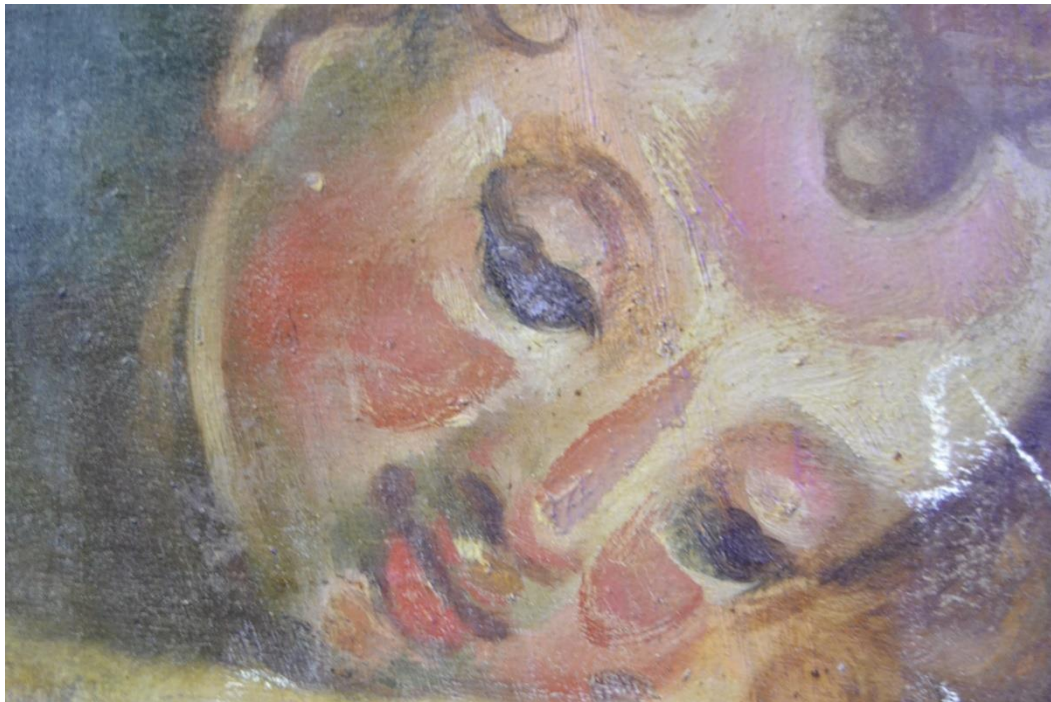
No nível inferior, nível primeiro, estava a maior parte dos elementos figurativos humanos e antropomorfos. Receberam repinturas a ponto de modificar suas composições anatômicas e esconder detalhes das cenas. Há maior concentração de flores que perderam, com a repintura, suavidade, volumetria e brilho natural simulado, o que afasta qualquer confronto com outras obras ditas de autoria de José Joaquim da Rocha e sua escola - elas estavam grosseiramente pintadas e empastadas [Fig. 01]. As grandes cartelas relacionadas aos santos e Nossa Senhora apresentavam diminuição da figura humana e o cenário também foi alterado. Neste nível também foi percebido a maior incongruência de toda a pintura, que correspondia a área superior do Côro. Ela apresentava figuras humanas seccionadas e desumanizadas, elementos arquitetônicos assimétricos e sem equilíbrio, elementos decorativos disformes, escurecimento total da pintura e reposição de tábuas [Fig. 02]. Este lado do forro é uma alteração gramatical por completo em relação ao lado oposto (sobre o arco cruzeiro), um fato incoerente na pintura de Quadratura onde os lados são completamente simétricos. É neste lado, exatamente no canto superior esquerdo onde se percebeu a maior perda da pintura e o refazimento dela, então diagnosticada como ocorrida no século XX.

Figura 5 – José Joaquim da Rocha (e Escola). **Personagens angelicais antes do restauro - empastamentos.** Salvador, Bahia. Acervo da autora - fotografia digital, 2014.

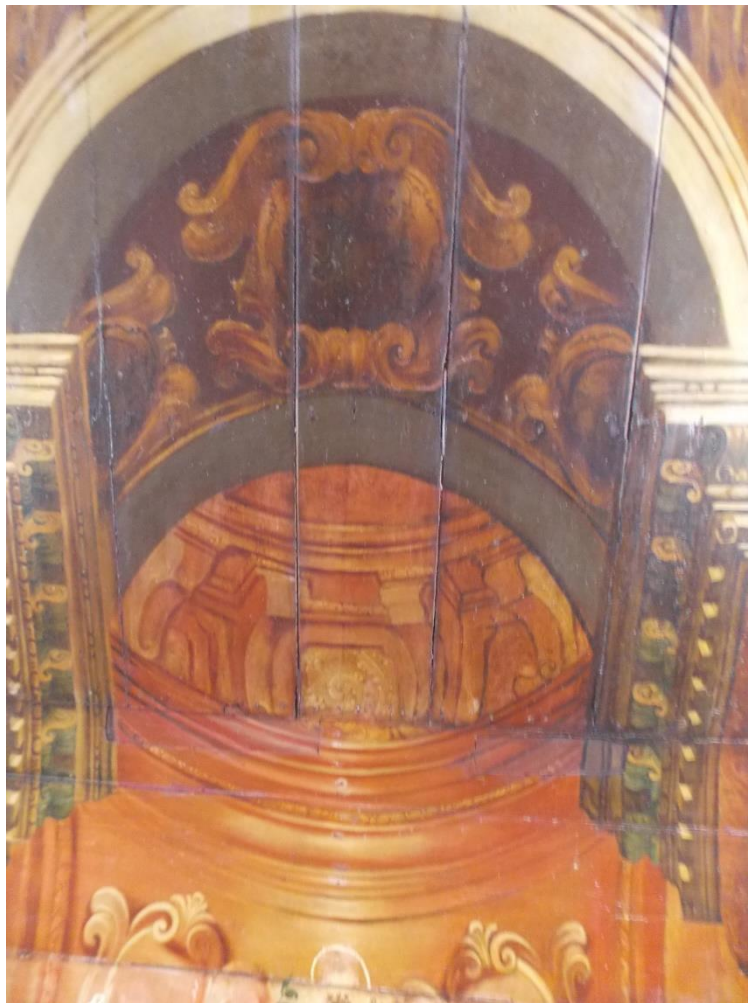
O terceiro nível, o próximo ao medalhão central, é formado por uma extensa e larga platibanda recortada com várias secções decoradas. A repintura escondeu sombreamentos, volumetrias, detalhes dos dentilhados e a linearidade muito particular e perfeita que apresenta este emoldramento. Em alguns locais havia, inclusive, linhas parecendo ter sido feitas ‘à mão’ – na composição original esta linearidade é feita com o *fio batuto*. Os grandes arcos situados nas extremidades possuíam decoração prejudicada pela repintura e ao mesmo tempo pela ausência da camada pictórica, estando quase completamente perdida. Neste sentido, era possível ver o desenho feito da traça da pintura original [Fig. 06].

Figura 6 – José Joaquim da Rocha (e Escola). **Traça original reaparecendo pela perda da camada pictórica.** Séc. XVIII. Salvador, Bahia. Acervo da autora - fotografia digital, 2014.

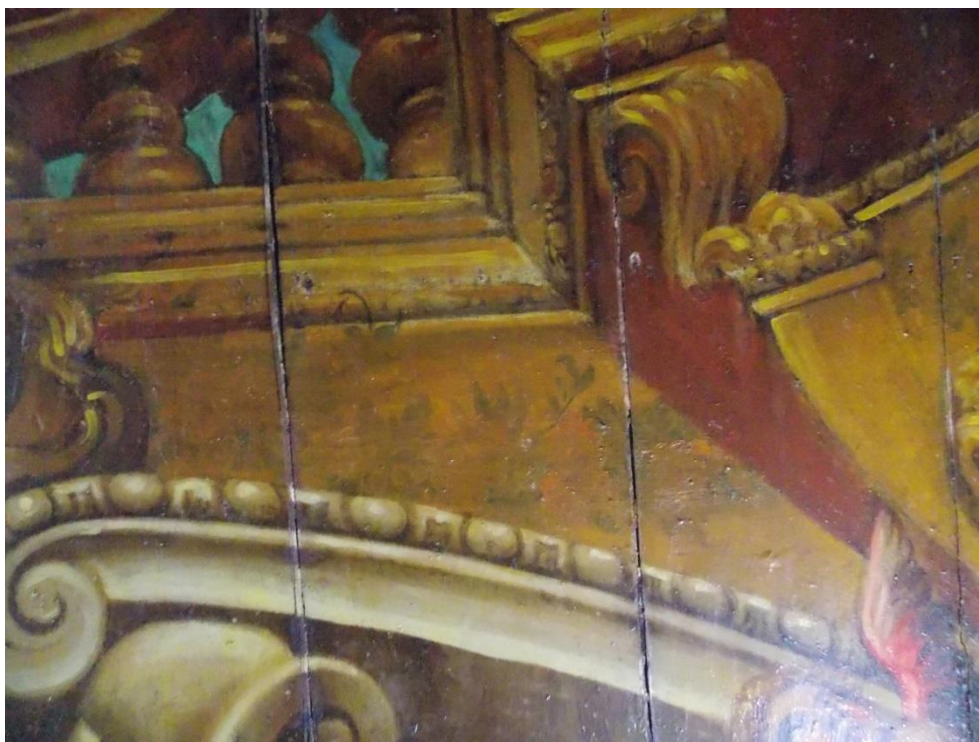
Antecedendo a grande cena há duas arcadas que se projetam e criam dois espaços sem muita profundidade, mas que foram também muito modificados. Nas estruturas desses arcos se podem observar a presença de flores por baixo de uma densa camada de tinta ocre [Fig. 07].

Figura 7 – José Joaquim da Rocha (e Escola). **Flores ocultas por repintura ocre nas arcadas.** Salvador, Bahia. Acervo da autora - fotografia digital, 2014.

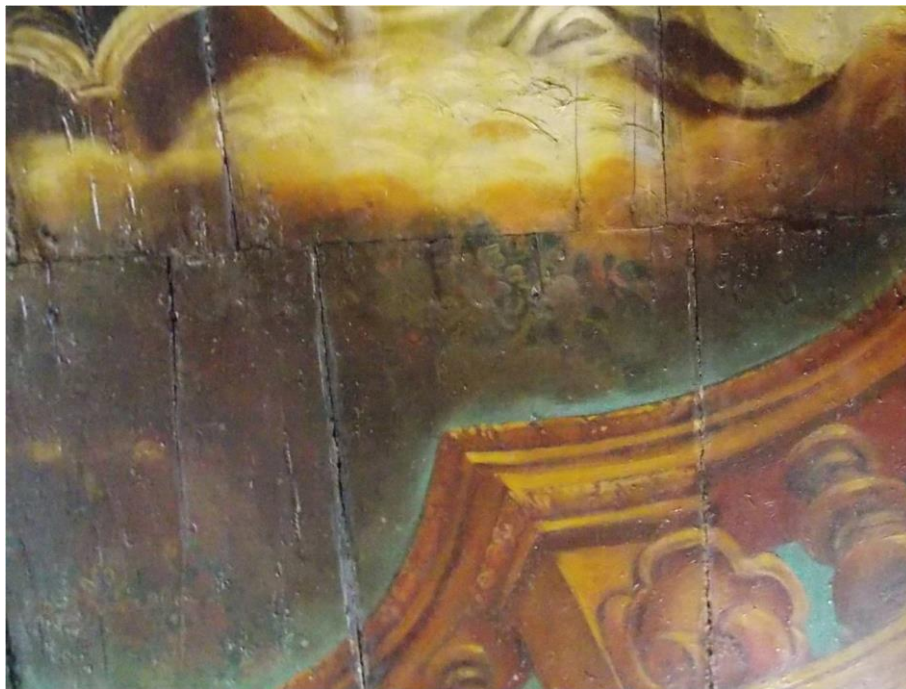
A cercadura que emoldura a cena central é elaborada de forma recortada em curvas e é sustentada por pináculos e colonatas. Alguns pináculos perderam volumetria e decoração que lhes são particulares, eles, na sua originalidade parecem esculpidos. Foi sobre esta cercadura que percebemos os primeiros elementos escondidos: os vasos de flores! Foram os vasos, objetos quase obrigatórios sobre as cercaduras neste tipo de pintura, os principais deflagradores da procura de outros elementos ocultos [Fig. 08].

Figura 8 – José Joaquim da Rocha (e Escola). **Vaso de Flores oculto na cercadura.** Salvador, Bahia. Acervo da autora - fotografia digital, 2014.

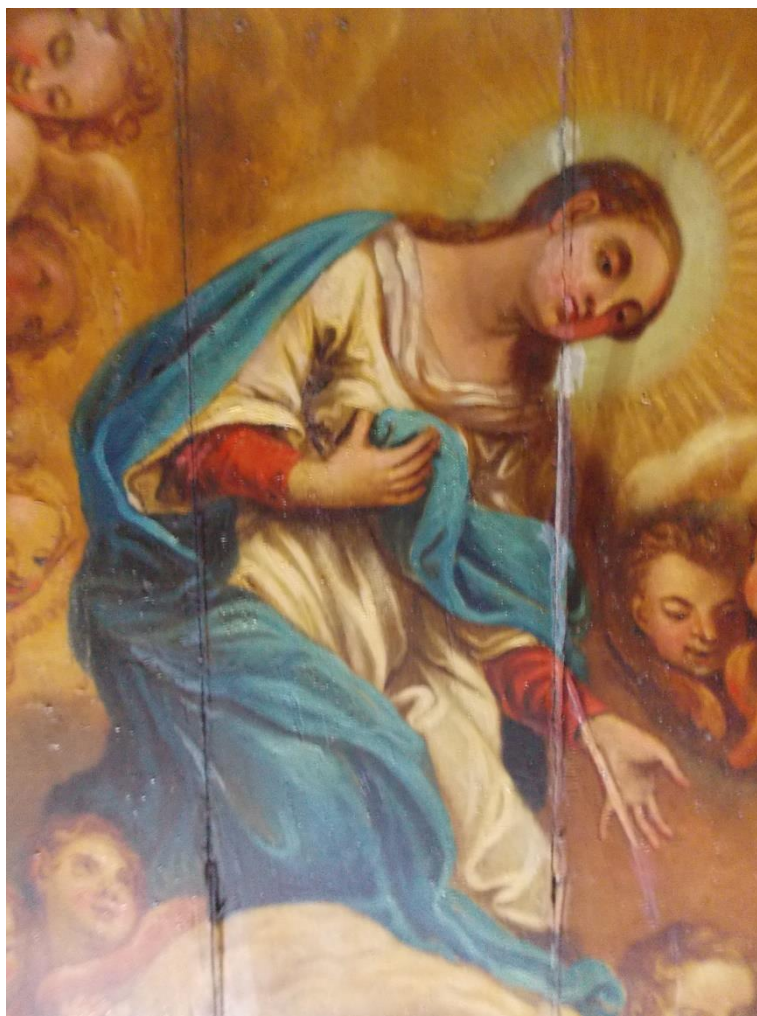
Todas as figuras, sem exceção, estavam repintadas (o teto foi 100% repintado), desde os anjos às figuras santificadas. A que mais chamou a atenção foi a Nossa Senhora. Seu corpo estava projetado para frente mais que a normalidade, e não se tratava aqui da regra da *anamorfose*. O desequilíbrio fez com que seu pescoço parecesse serpentinado. Suas mãos eram grosseiras e não estavam posicionadas anatomicamente corretas. O resplendor sobre sua cabeça parecia não existir e havia um halo que o antecedia [Fig. 09]. As dobras do panejamento das suas roupas, bem como as das demais figuras, estão com camadas grosseiras de tinta para que estabeleçam luminosidade ao serem vistas de baixo, mas perderam o movimento fluido natural de uma pintura barroca. Cabeças foram diminuídas, anjos estavam ocultos, e os Santos, Domingos e Francisco, estavam sobre nuvens que mais se pareciam pedras, tão densas em tintas se apresentavam. Alguns elementos que estavam em seus entorno não eram possíveis identificar por esses mesmos excessos.

Figura 9 – José Joaquim da Rocha (e Escola). **Nossa Senhora antes do restauro – deformidade anatômica, peso figurativo, empastamento de tinta, panejamento pesado.** Salvador, Bahia. Acervo da autora - fotografia digital, 2014.

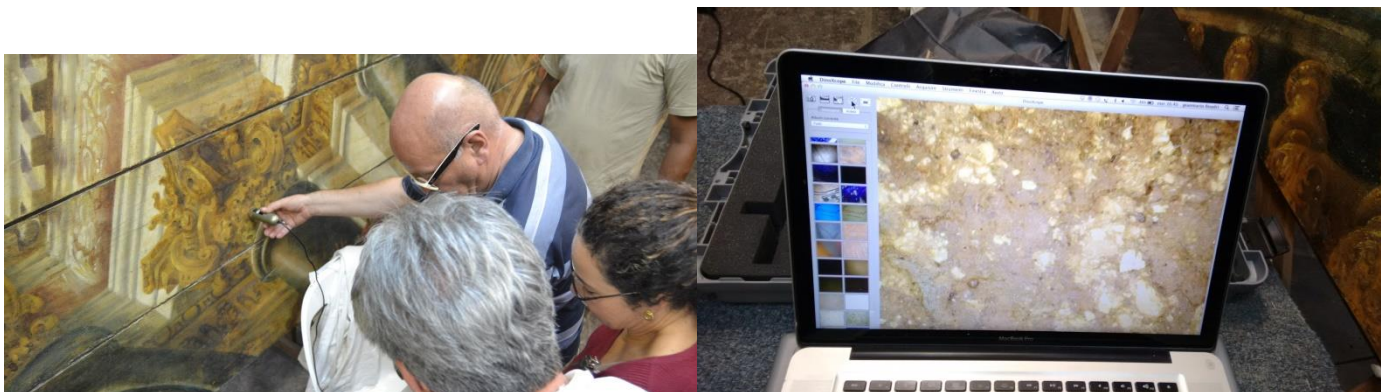
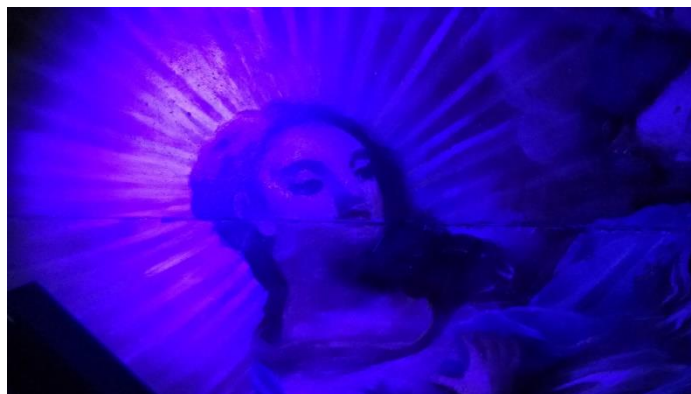
Figura 10 – Uso do Raio-X detectando o ouro e Fotografia em Ultra-Violeta detectando repinturas. Salvador, Bahia. Acervo da autora - fotografia digital, 2015.

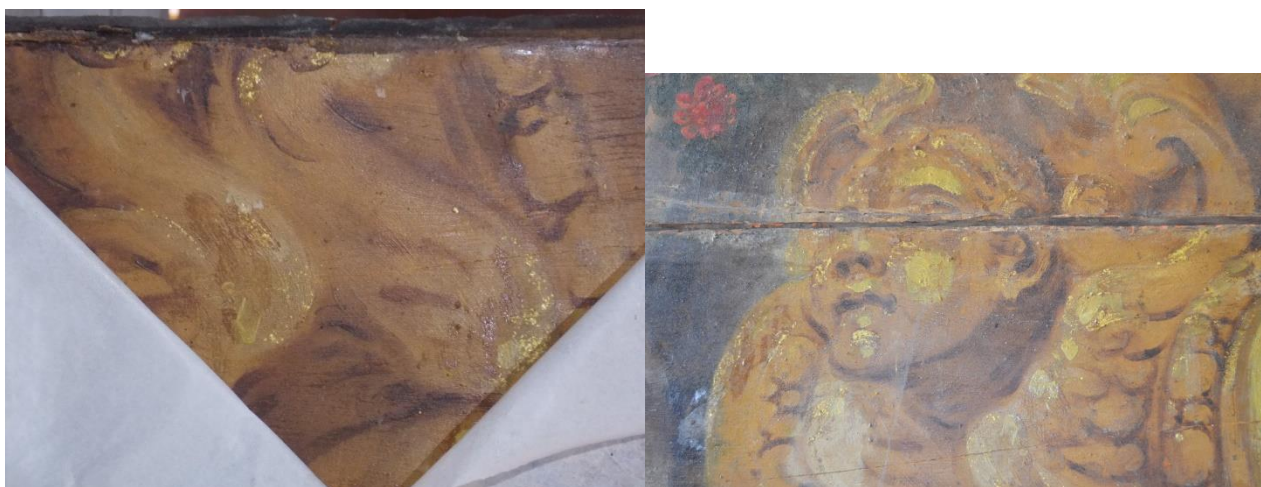
A presença do ouro permanece em fragmentos e espalhados em várias partes da pintura e em locais específicos e propositais [Fig. 11]. Percebe-se que além de luminosidade ele tem uma importante função na volumetria, principalmente quando se observa a pintura do solo³¹. Importante referendar que José Joaquim da Rocha também somava a seu repertório artístico a função de dourador, o que estabelece uma proximidade de aplicação deste metal, visto que há técnica específica para isso.

Figura 11 – José Joaquim da Rocha (e Escola). Fragmentos de ouro. Introdução posterior (repinte) de tinta amarela para realçar. Salvador, Bahia. Acervo da autora - fotografia digital, 2014.

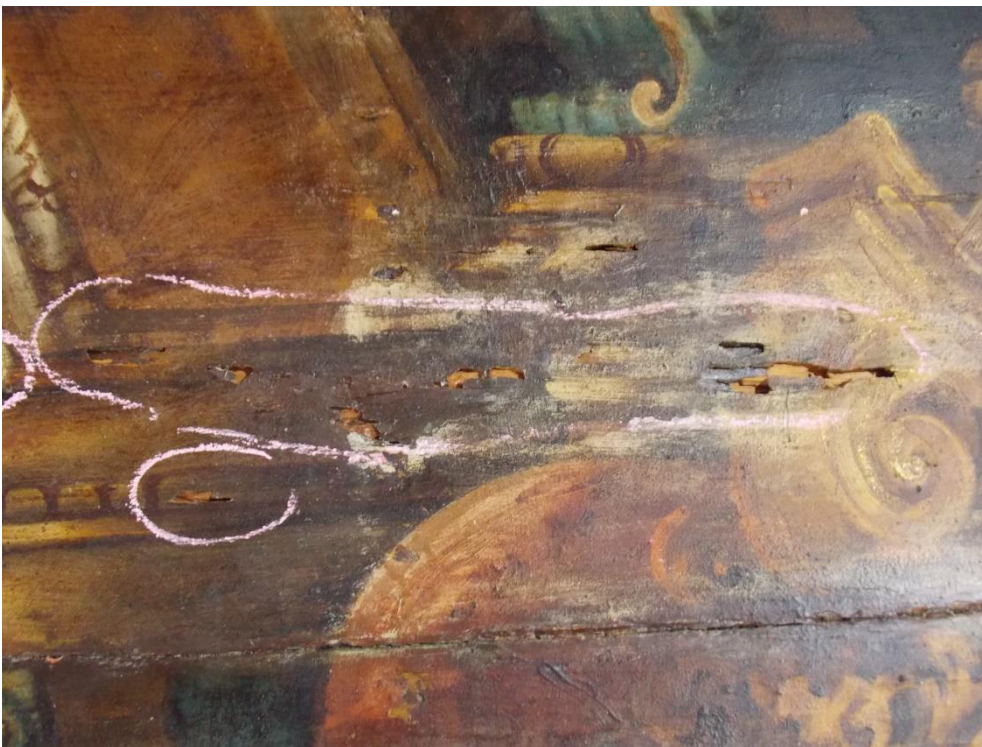
Figura 13 – Madeiramento atacado por insetos xilófagos. Salvador, Bahia. Acervo da autora - fotografia digital, 2015.
