I DISEGNI E LE FOTOGRAFIE, DUE STRUMENTI DI RILEVAZIONE A CONFRONTO NEL RESTAURO DELLA BASILICA DI SAN FRANCESCO DI ASSISI DIRETTO DA CAVALCASELLE

Marco Mozzo

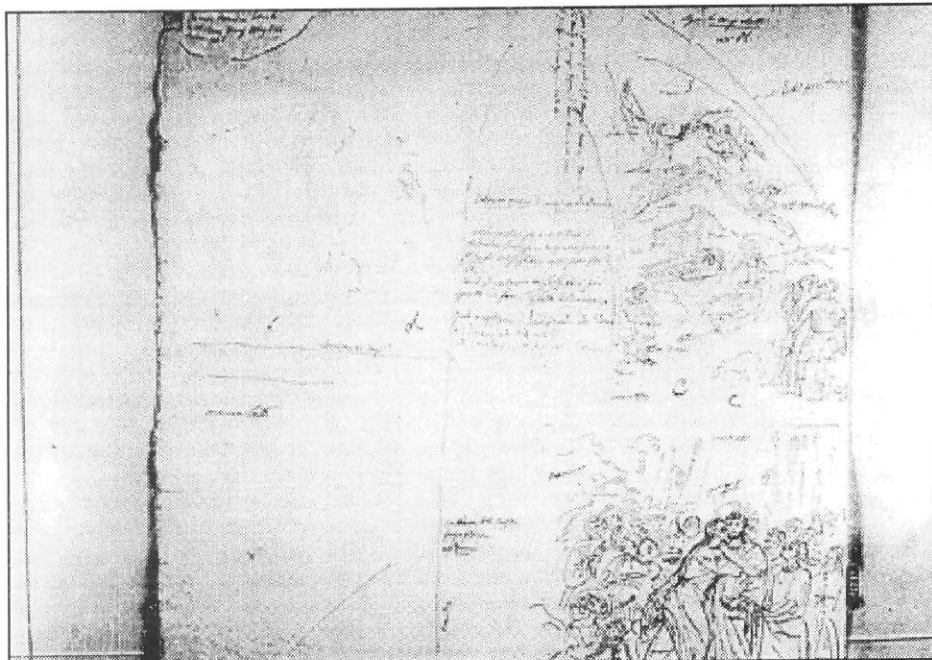
Fig. 5 - Maestro delle Storie di Cristo, *La Natività - La Cattura*, Assisi, Storie del Nuovo Testamento, Assisi, chiesa di San Francesco, Basilica Superiore.

Nel riquadro della *Natività*, Cavalcaselle illustra in modo generico la scena, cogliendone solamente i tratti più evidenti [fig. 5]. Per gli angeli si legge: "colorito buono si avvicinano al naturale – angeli belli per il tempo – eguale Roma"; mentre per la Vergine annota:

anche questo tipo o carattere di Madonna diversifica da quello grosso pesante del soffitto (collo gonfio)... ed anche il colorito del soffitto è più spinto da fare l'effetto del mosaico... questa composizione è tradizionale vedi <...> a S. Simone – vedi Mus. antichi vedi Cavallini a S. Maria Maggiore – Roma¹⁴.

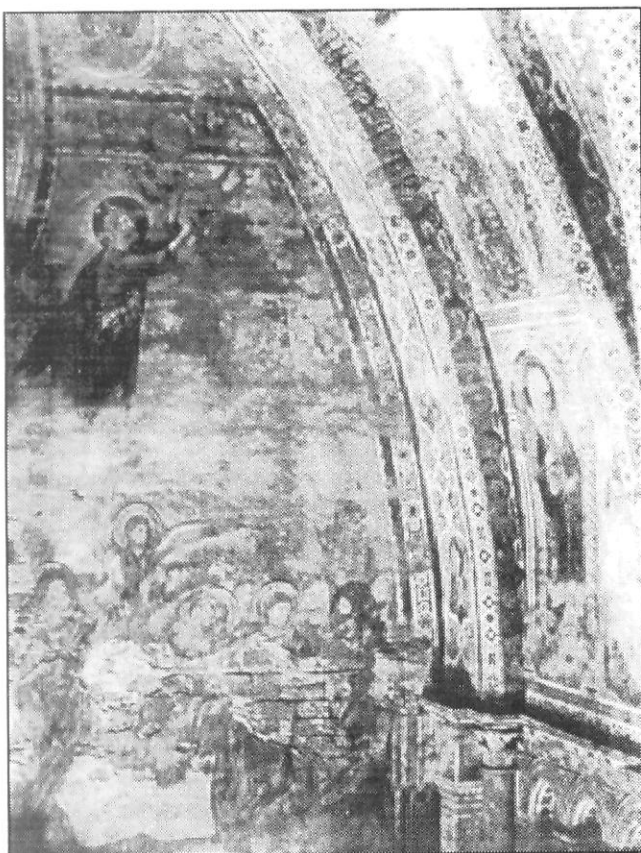
Fig. 6 - *Ascensione di Cristo*, Storie del Nuovo Testamento, Assisi, chiesa di San Francesco, Basilica Superiore, prima dell'intervento di Guglielmo Botti nel 1872; fotografia della 'Società fotografica di Assisi'.

All'avvio dei lavori di restauro sulla parete di controfacciata della chiesa superiore, il 1 settembre 1872, il riscontro fotografico dell'*Ascensione di Cristo* [fig. 6] prima dell'intervento²⁷ permetteva di rilevare la reale condizione di trascuratezza e di abbandono patita dall'affresco nel corso dei secoli. Si distinguevano tutte le 'scolorature', le decoesioni della pellicola pittorica prodotte dall'infiltrazione di acqua e umidità dal tetto e dal rosone centrale, e soprattutto si percepiva la precaria condizione di stabilità dell'affresco con gli Apostoli in primo piano; una superficie pittorica, questa, che nella documentazione fotografica post-restauro apparirà in gran parte lacunosa²⁸. Infatti, se prima dell'intervento erano visibili, pur se degradati, i volti e parte degli abiti dei Santi, dopo il restauro l'estensione dell'intonaco era visibilmente diminuita [fig. 7]. Una simile perdita non può soltanto essere attribuibile ad una caduta accidentale del film pittorico, che sarebbe stata comunque denunciata nel collaudo²⁹, ma piuttosto ad una operazione deliberata, voluta dal Cavalcaselle di concerto con il Botti. Infatti, è possibile dedurre, sulla base di un confronto diretto con i disegni di Assisi, che l'ispettore durante il restauro abbia optato per l'eliminazione di quelle parti d'intonaco, considerate già come "rifatte" nel disegno del 1858³⁰ [fig. 8], in funzione di un criterio d'intervento filologico finalizzato all'assoluta conservazione dell'originale pittorico. Un'operazione simile è rintracciabile anche su una parte del motivo ornamentale cosmatesco del rosone. La decorazione, che era stata indicata già nel disegno cavalcaselliano come "ornato nuovo" (per indicare la semplice ridipintura), nel restauro del 1872 verrà in gran parte eliminata, come attesta la fotografia dell'*atelier* Alinari. Tale procedimento è giustificabile soltanto nell'ottica di una metodologia di restauro filologica e 'purista', che concepiva il manufatto artistico, come creazione pura, privo di qualunque elemento diacronico che ne incrinasse la leggibilità.

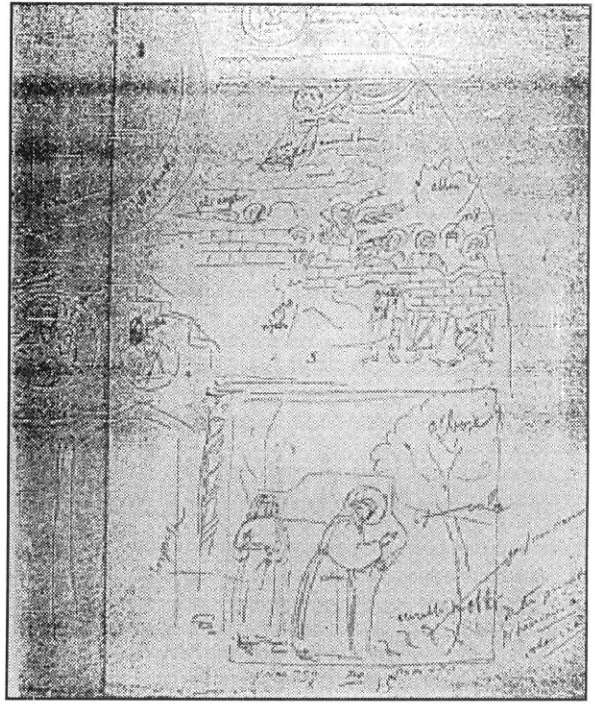
Fig. 7 - *Ascensione di Cristo*, Storie del Nuovo Testamento (parete di controfacciata), Assisi, chiesa di San Francesco, Basilica Superiore.

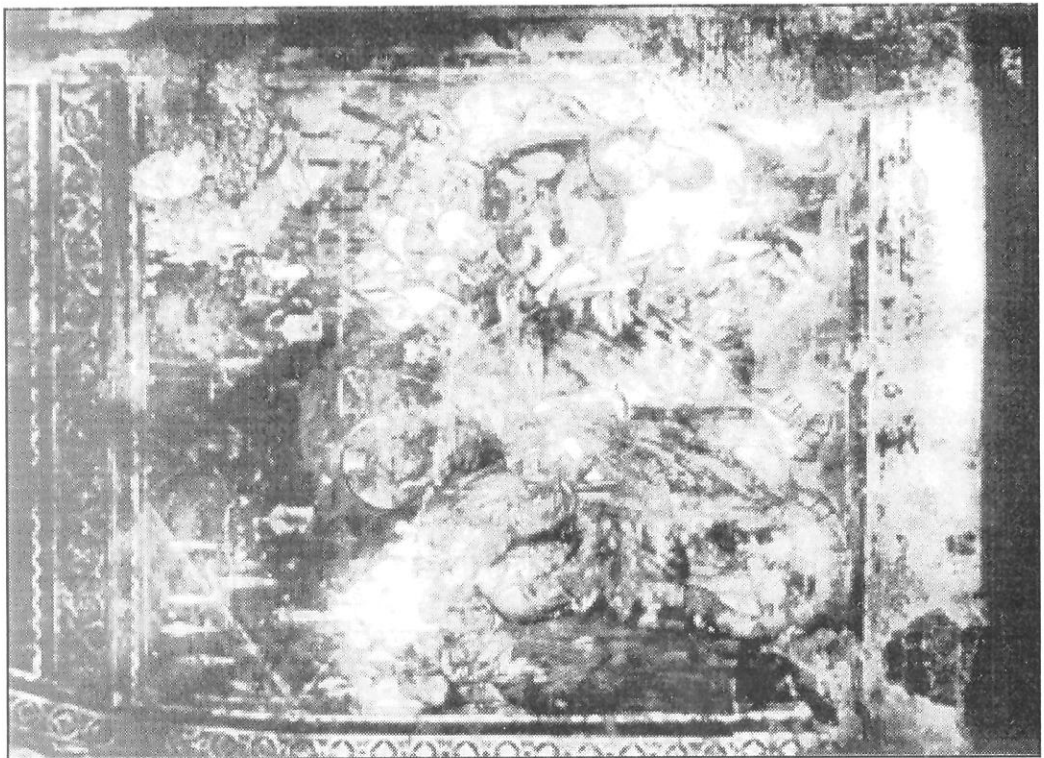
La matericità stessa dell'intonaco risalta immediatamente in modo nitido e dettagliato, come ad esempio in alcune scene del Vecchio e Nuovo Testamento, adiacenti alle volte, in cui si riesce a percepire quanto fosse preoccupante lo stato di conservazione e quanto necessitassero di un repentino intervento di recupero per le continue infiltrazioni di acqua e di umidità dal tetto e dalle connettiture tra la parete e l'intradosso dell'arco (*L'Annunciazione* e *La Natività*) [fig. 9 e 10]. Altrettanto precaria si presenta la situazione rilevata sui dipinti del registro inferiore (*La Cattura di Cristo*, *Le nozze di Canaa* o *La Creazione dell'Arca di Noè*), dove l'erosione del film pittorico era circoscritta nelle zone adiacenti le vetrate gotiche, e l'azione combinata dell'acqua e delle efflorescenze saline rischiavano di comprometterne la salvaguardia [fig. 11, 12 e 13].
